# PILOTPROJEKT KVV I HÖJE Å AVRINNINGSOMRÅDE

25 november 2025  
Slutversion

Beställning: Höje å vattenråd  
Framställt av: Ekologigruppen AB  
[www.ekologigruppen.se](http://www.ekologigruppen.se)  
Telefon: 08-525 201 00  
Slutversion: 25 november 2025  
Uppdragsansvarig: Rebecka Nilsson  
Medverkande: Julia Karlsson  
Intern granskning av rapport: T. Alström 2025-09-01  
Foton: Om inget annat anges: Ekologigruppen  
Illustrationer och kartor: Ekologigruppen AB  
Internt projektnummer: 10916  
Bild på framsidan från Stenig sträcka av Olstorpsån

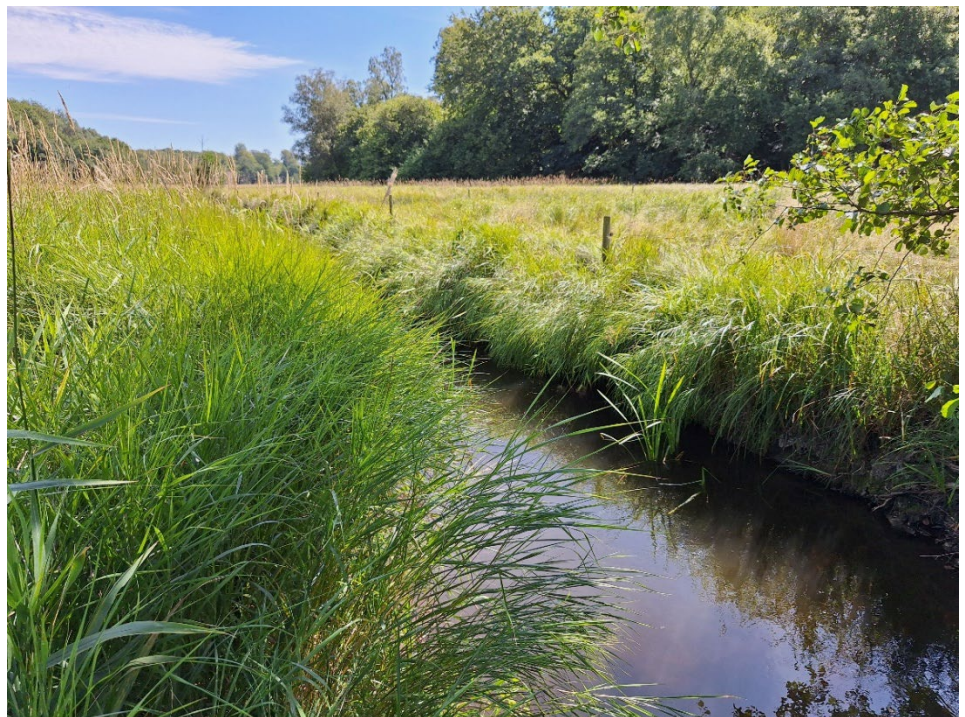
**Beskrivning:** ån är längs sträckan en grävd kanal som kantas av fuktig betesmark. Vattnet är nästintill stillastående på grund av det dåliga fallet. Där träd inte beskuggar vattnet växer en del vass.

- Höj vattennivån genom att återställa bestämmande sektion (total återställning av ursprunglig nivå bedöms medföra stor påverkan på andra intresse)
- Bibehåll hävd

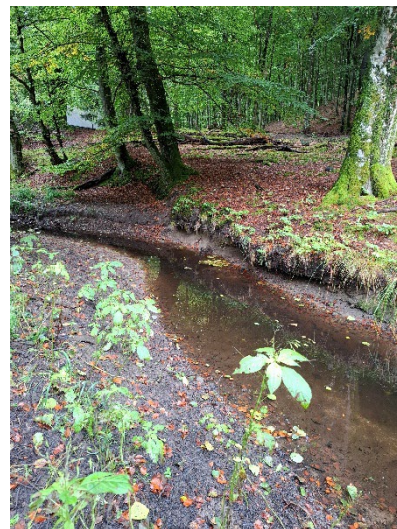
**Beskrivning:** de nedre delarna av Björkesåkraån rinner igenom lövskog och öppen ohävdad fuktig mark innan ån mynnar i Häckebergasjön. Lutningen är flack och vattnet rinner lugnflytande fram i en bitvis rätad kanal. Större delen av sträckan är väl beskuggad från omgivande träd. På de ställe där det är mindre beskuggning är vattendraget igenväxt med vass. Påträffade arter är bladvass, igelknopp och andmat. Häckebergasjön är en dämjd sjö och den nedre delen av Björkesåkraån påverkas av denna dämning.

- Høj vattennivån genom att återställa bestämmande sektion (total återställning av ursprunglig nivå bedöms medföra stor påverkan på andra intresse)
- Återför sten som lagts till sidan
