# PILOTPROJEKT KVV I HÖJE Å AVRINNINGSOMRÅDE

25 november 2025  
Slutversion

Beställning: Höje å vattenråd  
Framställt av: Ekologigruppen AB  
[www.ekologigruppen.se](http://www.ekologigruppen.se)  
Telefon: 08-525 201 00  
Slutversion: 25 november 2025  
Uppdragsansvarig: Rebecka Nilsson  
Medverkande: Julia Karlsson  
Intern granskning av rapport: T. Alström 2025-09-01  
Foton: Om inget annat anges: Ekologigruppen  
Illustrationer och kartor: Ekologigruppen AB  
Internt projektnummer: 10916  
Bild på framsidan från Stenig sträcka av Olstorpsån

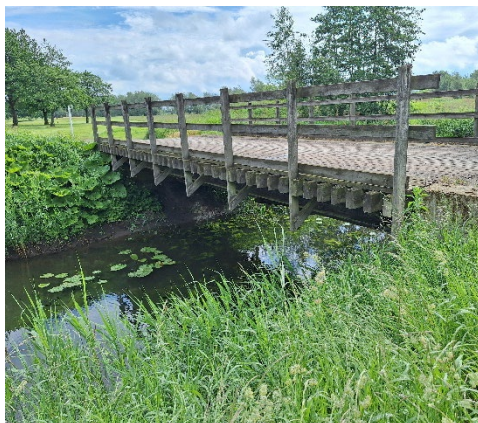
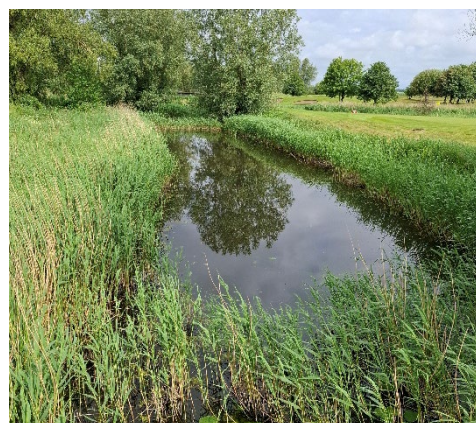
## Sträcka 1

**Beskrivning:** Ån slingrar sig genom Örestads golfklubb med en inledande bredd på cirka 10 meter, innan den smalnar av till en cirka 3 meter bred fåra med lugnt flytande vatten. Bottensedimentet utgörs huvudsakligen av lera med inslag av silt. Längs åns kanter växer bladvass, och stora partier täcks av flytbladsväxter. På vissa partier kunde tydliga algbloomingar observeras, med grönaktiga ansamlingar vid ytan som indikerar hög näringsbelastning. Omkringliggande vegetationen består av lövträd och buskar på båda sidor om åfåran, vilket ger partier med god skuggning. Längs sträckan finns ett tillrinnande biflöde samt tre broövergångar.

- Trädplantering längs med sydliga kanter för att öka partier med skugga.

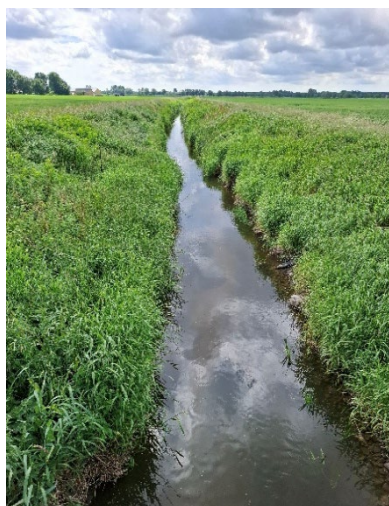
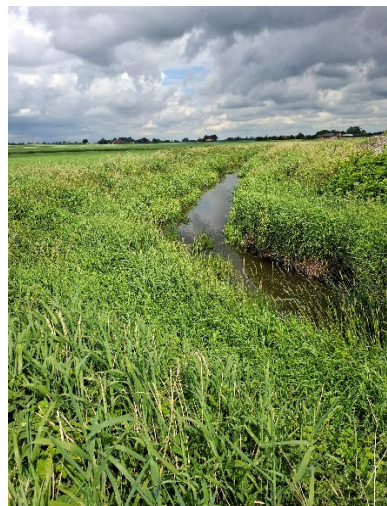
## Sträcka 2

**Beskrivning:** Ån löper genom ett odlingslandskap och har en kraftigt rensad fåra som tydligt avviker från sin ursprungliga hydromorfologiska karaktär. Fåran är markant fördjupad och inramas på båda sidor av tydliga översvämningsskydd. Vattenflödet varierar mellan lugnflytande och svagt strömmande. Vegetationen utgörs av både bladvass och säv längs kanterna, samt inslag av flytbladsväxter som näckrosblad. Sträckan har låg beskuggning och domineras av öppna ytor i kantzonen. Längs sträckan förekommer ett tillrinnande vattendrag, två vägkorsningar och flera övergångar.

- Sekundära svämplan i form av tvåstegsdike alternativt klimatanpassat svämplan. Minskar fördjupningen samtidigt som vattnet får plats och därmed inte ökar översvämningsriskerna. Lågvattenfåra.
- Sedimentfälla
- Trädplantering: Skapa mer beskuggning
- Svämplan

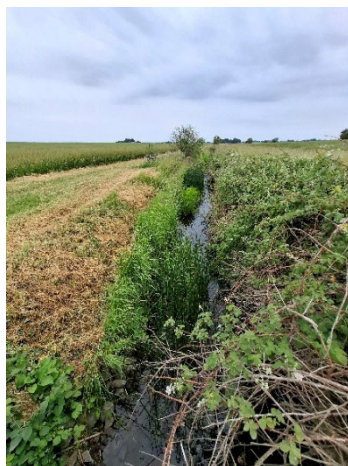
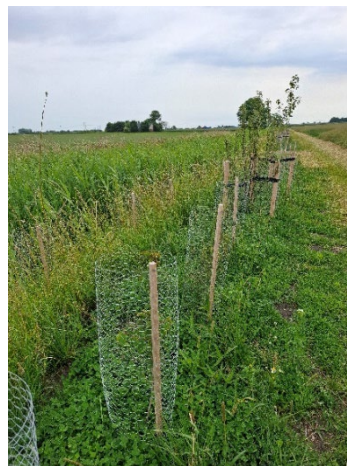
## Sträcka 4

**Beskrivning:** Likt tidigare sträckor kännetecknas bäcken av en rätlinjig och kraftigt fördjupad åfåra med branta slänter. Erosionsproblem förekommer på båda sidor av vattendraget. Vegetationstäckningen i fåran är hög, med förekomst av bland annat bladvass, säv och björnbär.

Tidigare åtgärder har genomförts för att förbättra sträckans ekologiska funktion, bland annat trädplantering på den södra sidan samt restaureringsinsatser i form av rensning, anläggning av lekbottnar med större substrat (grus och sten), avfasning av slänter och erosionsskydd. Dessa åtgärder utfördes under 2024 och 2011.

- Sedimentfälla vid sträckastart
- Tvåstegsdike på norrsidan för att minska fördjupningen och ge vattnet mer plats. Skapa lågvattenfåra för att behålla vatten under torrperioder.

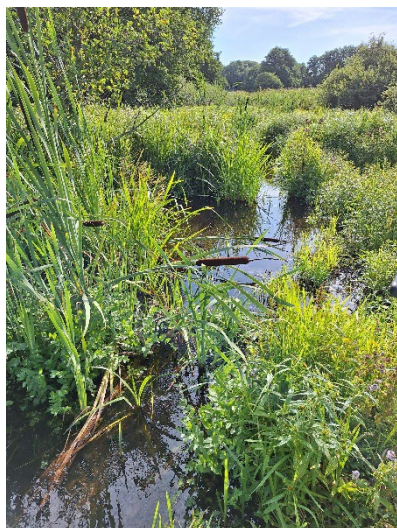
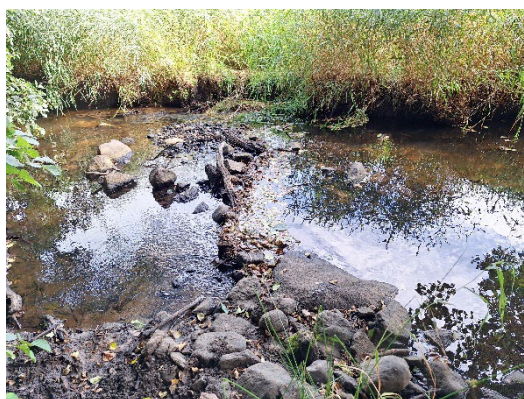
## Sträcka 1

**Beskrivning:** de nedre delarna av Olstropsån är delvis otillgängliga innan ån rinner ut i Häckebergasjön. Denna nedersta del av Olstropsån är inte den ursprungliga fåran, enligt Skånska rekognosceringskartan från 1810-1820 rinner vatten fortfarande i sin ursprungliga fåra som ligger sydväst om den nuvarande fåran. På karta från 1910-1930 kan man se att vattnet har fått samma sträckning som den nuvarande. Häckebergasjön, som är en dämjd sjö, medför att vattnet är lugnflytande på sträckan. Ån rinner framförallt igenom ett öppet vassområde med liten till ingen beskuggning. Det är tämligen mycket vegetation i ån bland annat noterades bladvass.

- Återställa ursprunglig fåra (bedöms svårt att genomföra utan allvarliga konsekvenser för andra intressen)
- Inga övriga förslag på åtgärder

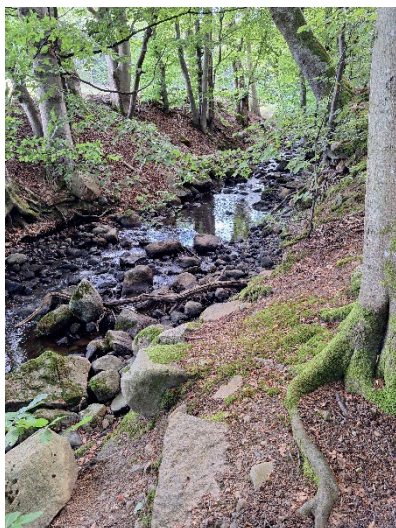
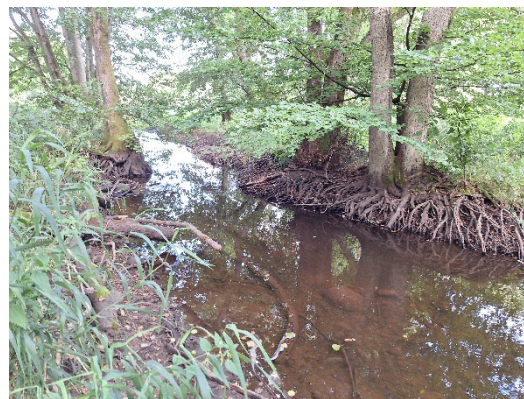
## Sträcka 2

**Beskrivning:** Ån rinner även i denna sträckan inte i sin ursprungliga fåra utan i en grävd fåra. Från det öppna landskapet rinner nu ån genom skog där skuggningen är god. Ingen växtlighet noterades i ån. Förekomsten av död ved är betydlig. Bottensubstratet domineras av sten och grus och vattenflödet varierar men domineras av svagt strömmande flöde. Längs delar av sträckan har man skott slänten med sten för att förhindra erosion. I övrigt är erosionen utbredd vilket tydligt syns på blottade trädrötter.

- Återställ den ursprungliga fåran (bedöms som svårt att genomföra utan allvarliga konsekvenser för andra intressen)
- Skapa sekundära svämplan i form av tvåstegsdike alternativt klimatanpassat svämplan.

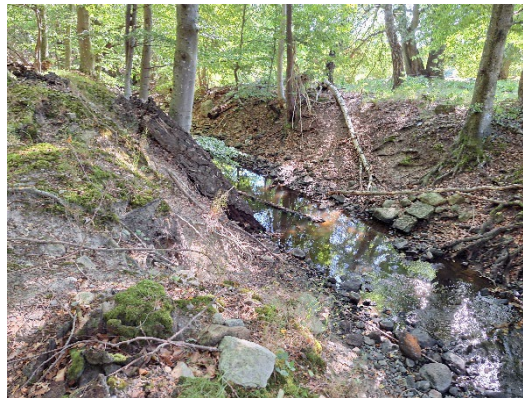
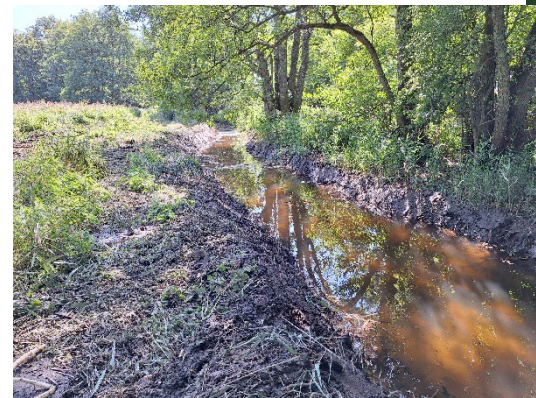
## Sträcka 4

**Beskrivning:** längs sträckan kantas ån av både skog, öppen ohävdad mark och betesmark. Även denna del av Olstorpsån är omgrävd och vattnet leds inte längre i den ursprungliga fåran. Det har skett en del erosion av slänterna i skogen med exponerade rötter och fallna träd som följd. Längs den öppna ohävdade marken och betesmarken har diket nyligen rensats. Majoriteten av sträckan är väl beskuggad och det saknas igenväxningsvegetation. Vidare har ån ett lågt fall med lugnflytande vatten.

- Återställ den ursprungliga fåran (bedöms som svårt att genomföra utan allvarliga konsekvenser för andra intressen)
- Återställa ”bestämmande sektion” för att höja vattennivån och återställa översvämningsfrekvens på torvmark.

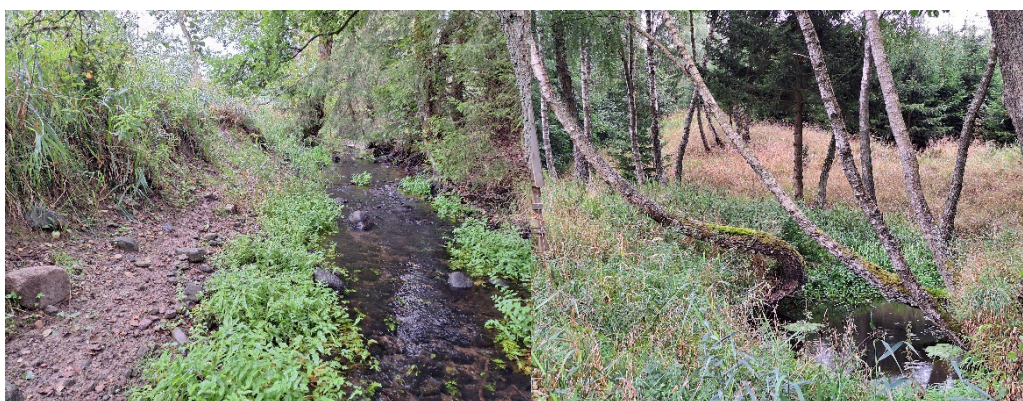
## Sträcka 7

**Beskrivning:** denna sträcka av ån är återigen mer lugnflytande. Vattendraget är omgivet av träd och tillförseln av död ved är riklig. Flertalet växer noterades bland annat andmat, nate och bladvass. Mindre sekundära svämplan och exponerade trädrötter och träd som böjer sig ut över vattendraget indikerar att vattendraget är i pågående förändring. Flödet varierar från lugnflytande till svagt strömmande.

- Höj vattennivån genom att återställa bestämmande sektion (total återställning av ursprunglig nivå bedöms medföra stor påverkan på andra intresse)
- Återför sten som lagts åt sidan.
- Skapa sekundära svämplan i form av tvåstegsdike alternativt klimatanpassat svämplan.

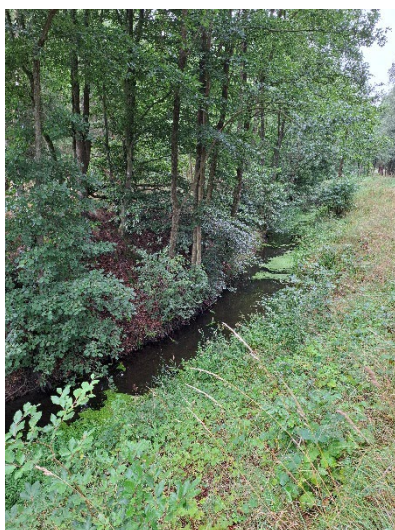
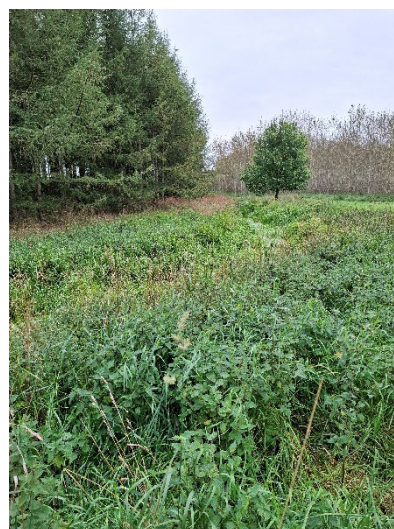
## Sträcka 9

**Beskrivning:** vattendraget fortsätter genom områden med produktionsskog. Ån är på sträckan rätad och fördjupad och har en dikeskaraktär. Skuggningen är betydande men på delar utan skugga noteras förekomst av vass och andmat. Fallet på sträckan är litet och lugnflytande flödesförhållande dominerar. Flera mindre diken tillkommer på sträckan men samtliga utan vattenföring vid inventeringstillfället.

- Höj vattennivån genom att återställa bestämmande sektion (total återställning av ursprunglig nivå bedöms medföra stor påverkan på andra intresse)
- Tillförsel av död ved

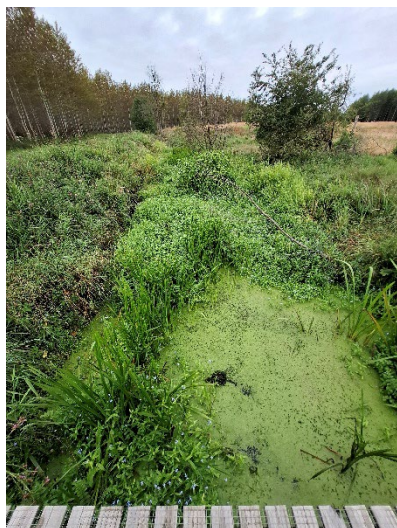
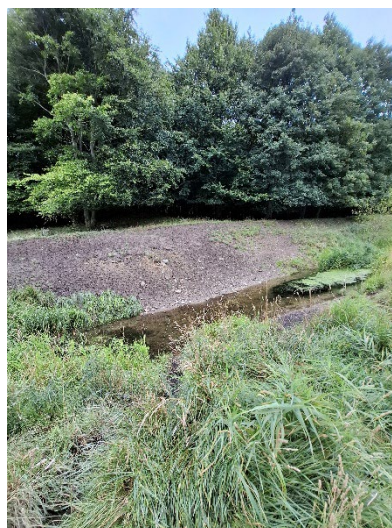
## Sträcka 10

**Beskrivning:** sträckan utgörs av ett rätat och fördjupat dike. Fallet på sträckan är nära på obefintligt och vattnet mer eller mindre stillastående. Diket är igenväxt med bland annat vass även riklig förekomst av andmat noterades. Omgivningen är låglänt och det tillkommer 7 diken som är grävda för att dränera omkringliggande marker. Sträckan avslutas vid ett större tillflöde från nordöst.

- Höj vattennivån genom att återställa bestämmande sektion (föregående sträcka) (total återställning av ursprunglig nivå bedöms medföra stor påverkan på andra intresse)
- Återskapa betesmark

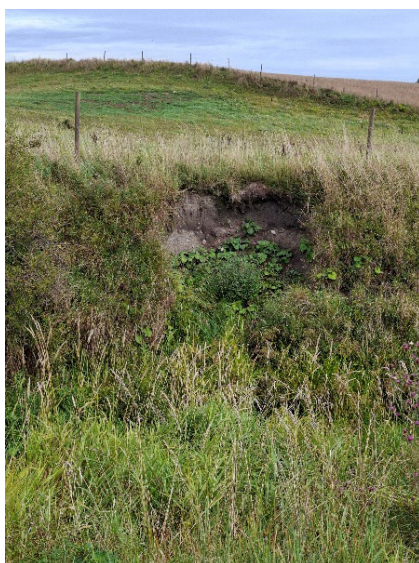
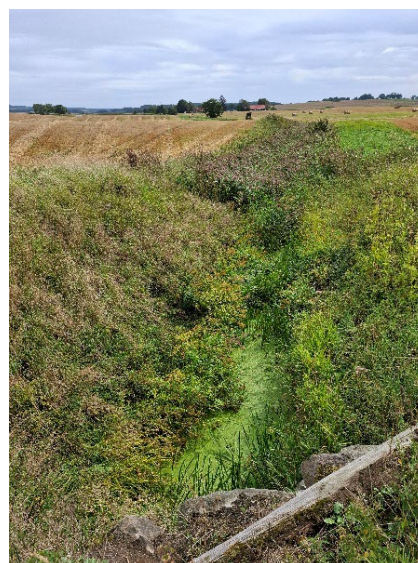
## Sträcka 11

**Beskrivning:** ån rinner genom ett kuperat landskap som brukas som åker eller bete. Lutningen är flack och vattnet lugnflytande. Ån är rätad och fördjupat och har dikeskaraktär. Vattendraget är igenväxt med vass, det noterades även andmat och vattenpest under biotopkarteringen. Erosion av slänterna påträffades på enstaka platser.

- Höj vattennivån genom att återställa bestämmande sektion (total återställning av ursprunglig nivå bedöms medföra stor påverkan på andra intresse)
- Trädplantering södra sidan av ån
- Avfasning av slänter
- Skapa sekundära svämplan i form av tvåstegsdike alternativt klimatanpassat svämplan Skapa våtmarker i tillrinningsområdet
- Skapa våtmarker i tillrinningsområdet

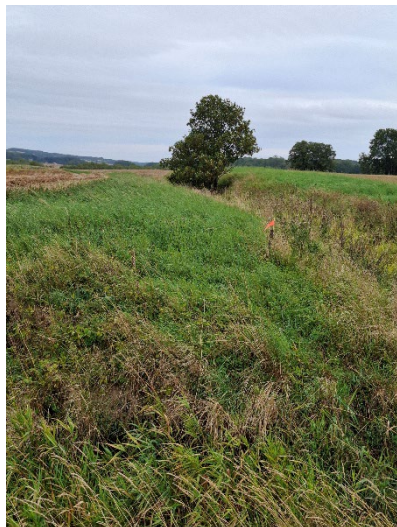
## Sträcka 12

**Beskrivning:** det rätade och fördjupade vattendraget fortsätter rinna genom ett varierat jordbrukslandskap med betesmark och åker. Till skillnad från förra sträckan är omgivningarna betydligt flackare längs denna sträcka. Omgivande marker utgör tidigare svämplan som på grund av fördjupning inte längre är aktiva. Fallet på sträckan är dåligt och vattnet lugnflytande. Avsaknaden av träd medför att det är mycket vegetation i åfåran, framförallt säv.

- Höj vattennivån genom att återställa bestämmande sektion (total återställning av ursprunglig nivå bedöms medföra stor påverkan på andra intresse)
- Återmeandra
- Skapa sekundära svämplan i form av tvåstegsdike alternativt klimatanpassat svämplan Skapa våtmarker i tillrinningsområdet
- Skapa våtmarker i tillrinningsområdet
- Avfasning av dikesslän

- Trädplantering södra sidan av ån

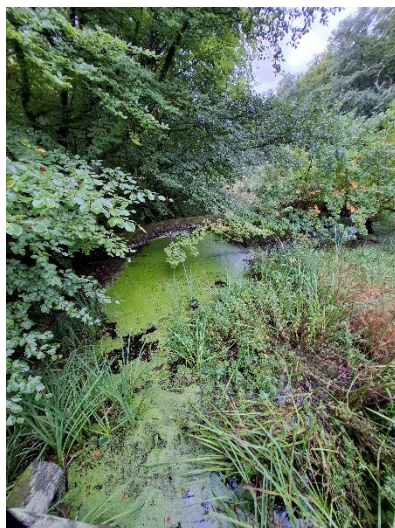
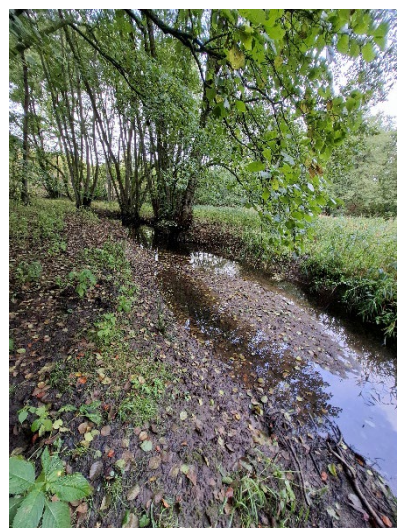
## Sträcka 1

**Beskrivning:** de nedre delarna av Björkesåkraån rinner igenom lövskog och öppen ohävdad fuktig mark innan ån mynnar i Häckebergasjön. Lutningen är flack och vattnet rinner lugnflytande fram i en bitvis rätad kanal. Större delen av sträckan är väl beskuggad från omgivande träd. På de ställe där det är mindre beskuggning är vattendraget igenväxt med vass. Påträffade arter är bladvass, igelknopp och andmat. Häckebergasjön är en dämjd sjö och den nedre delen av Björkesåkraån påverkas av denna dämning.

- Inga föreslagna åtgärder

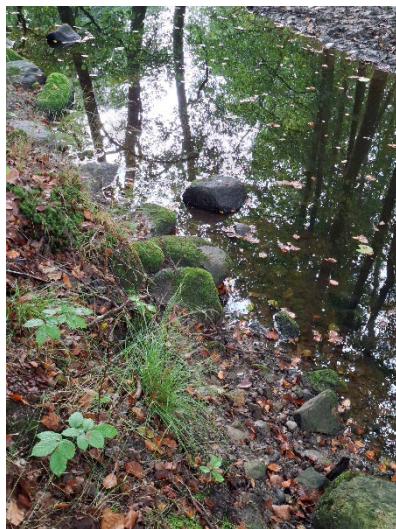
## Sträcka 2

**Beskrivning:** ån fortsätter rinna genom lövskog. Förekomsten av död ved är rikligare än på föregående sträcka. Ån är rätad och fördjupad och större sten har förflyttas från ån till sidorna. Tecken på erosion kan ses i slänterna genom blottade trädrötter och undermineringar av slänten. Lutningen är relativt flack med dominerande svagt strömmande till lugnflytande flöden. Beskuggningen av vattendraget i nära hundra procent.

- Høj vattennivån genom att återställa bestämmande sektion (total återställning av ursprunglig nivå bedöms medföra stor påverkan på andra intresse)
- Återför sten som lagts till sidan

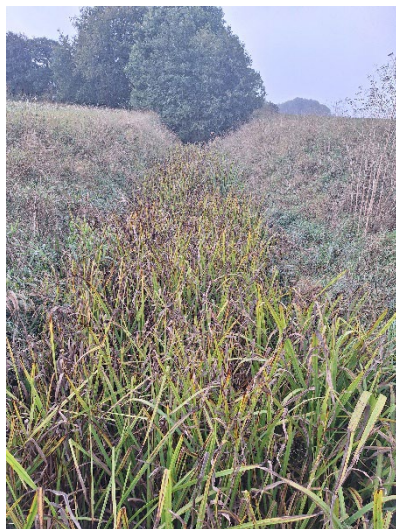
### Sträcka 3

**Beskrivning:** ån rinner här genom ett öppet landskap och kantas av breda skyddszoner alternativt vallodling. Ån är på sträckan rätad och har karaktären av ett dike och ingår i ett dikningsföretag. Den begränsade förekomsten av träd leder till att ån är mer igenväxt av vass. Det noterades även förekomst av andmat. Slänterna är relativt flacka så är även lutningen på vattendraget vilket leder till ett lugnflytande vatten.

- Høj vattennivån genom att återställa bestämmande sektion (sträcka 2) (total återställning av ursprunglig nivå bedöms medföra stor påverkan på andra intresse)
- Plantera träd längs västra sidan av ån för att öka beskuggningen
- Avfasning av slänter
- Skapa sekundära svämplan i form av tvåstegsdike alternativt klimatanpassat svämplan Skapa våtmarker i tillrinningsområdet

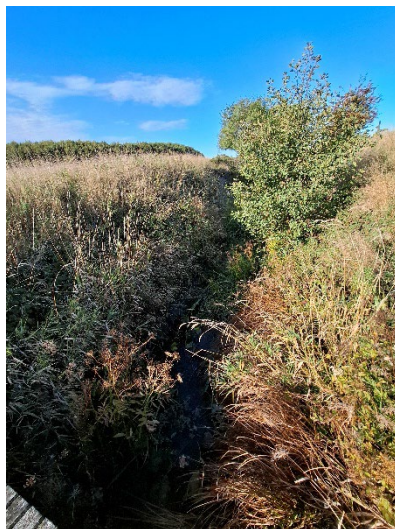
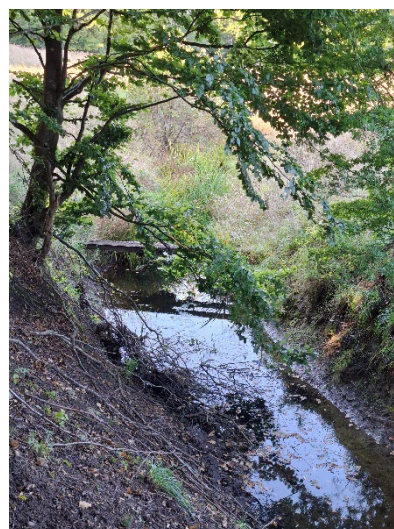
## Sträcka 4

**Beskrivning:** ån rinner långsamt genom ett öppet landskap med variation mellan betesmark och odlad mark. En kort sträcka löper ån längs med gårdsmiljö, här är vattendraget omgivet av träd och i hög grad beskuggat. Men längs majoriteten av sträckan uteblir beskuggningen och vegetationen i vattendraget består i stor utsträckning av vass. Vid en skogsdunge har nya tillkommande diken grävts ner till ån. Det förekommer erosion av slänterna längs sträckan.

- Höj vattennivån genom att återställa bestämmande sektion (total återställning av ursprunglig nivå bedöms medföra stor påverkan på andra intresse)
- Återskapa och upprätthåll bete
- Återför sten som har lagt till sidan (framförallt nedre delarna av sträckan)
- Skapa sekundära svämplan i form av tvåstegsdike alternativt klimatanpassat svämplan Skapa våtmarker i tillrinningsområdet
- Avfasning av slänterna
- Sidovåtmarker

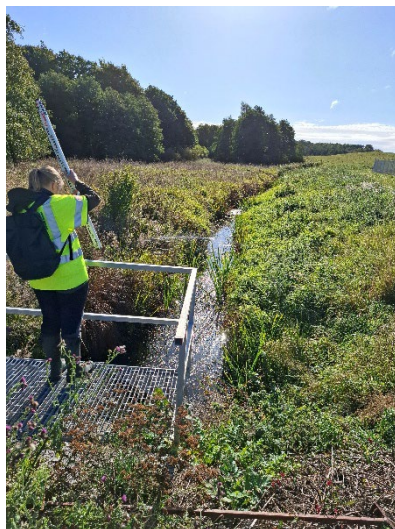
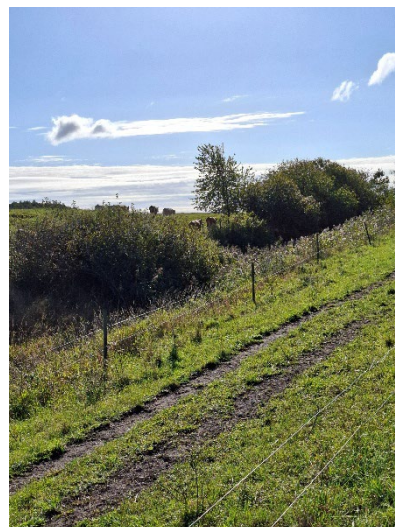
## Sträcka 5

**Beskrivning:** sträckan har karterats med lägre ambitionsnivå då vattendraget delvis rinner genom flygplatsområde som inte får beträdas. Utanför flygplatsområdet gränsar vattendraget till betesmark med betande nötkreatur. Ån har en låg lutning och domineras av lugnflytande vatten. Då endast korta sträckor har varit åtkomliga kan det inte avgöras om det framförallt sker erosion eller sedimentation längs sträckan. Förekomst av vattenpest har noterats på sträckan.

- Höj vattennivån genom att återställa bestämmande sektion (sträcka 4) (total återställning av ursprunglig nivå bedöms medföra stor påverkan på andra intresse)
- Återmeandra
- Skapa sekundära svämplan i form av tvåstegsdike alternativt klimatanpassat svämplan Skapa våtmarker i tillrinningsområdet

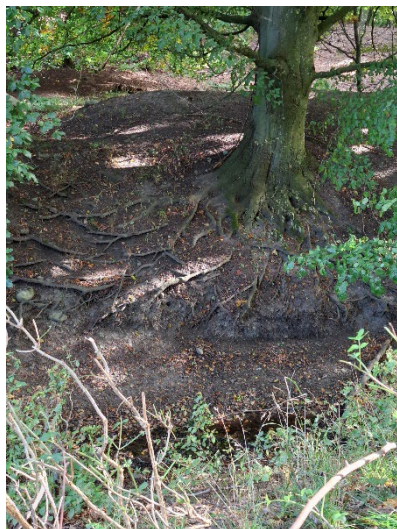
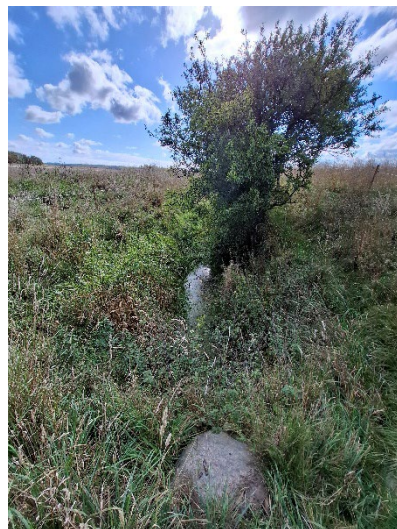
## Sträcka 7

**Beskrivning:** de övre delarna av Björkesåkraån rinner lugnflytande genom ett öppet landskap med betesmark och åker. Ån är rätad och fördjupad och har dikeskarakär. Fördjupningen medför att de äldre svämplanen inte längre är aktiva. Det är sparsamt med beskuggning vilket leder till att det är mycket vegetation i diket. Noterades gjordes bland annat vass, andmat och vattenpest. Det har skett viss erosion av slänter på sträckan vilket syns genom exponerade trädrötter.

- Höj vattennivån genom att återställa bestämmande sektion (total återställning av ursprunglig nivå bedöms medföra stor påverkan på andra intresse)
- Skapa sekundära svämplan i form av tvåstegsdike alternativt klimatanpassat svämplan Skapa våtmarker i tillrinningsområdet
- Avfasning av slänter

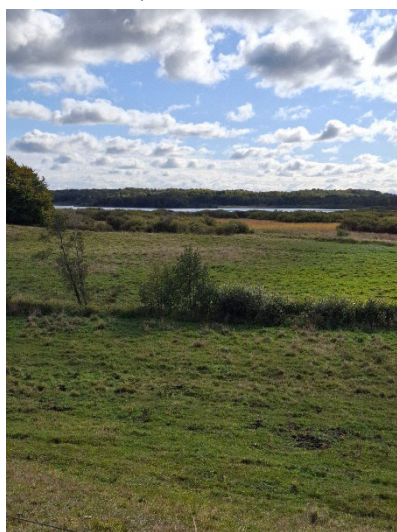
## Sträcka 8

**Beskrivning:** den översta delen av Björkesåkraån från utloppet från Björkesåkrasjön. Denna delsträcka har inte kunnat fältkarteras på grund av dålig framkomlighet till fots med anledning av sankmark. En del av sträckan har innan Björkesåkrasjön sänktes varit en del av sjön.

- Återställ sjöns naturliga nivå (bedöms medföra stor påverkan på andra intresse)
